# Lote 4 - Rota: Raja Gabáglia

Diagnóstico da Calçada		Qualidade do Serviço	
Endereço: Av. Raja Gabaglia, 303			
Data do Registro: 06/11/2019 16:35:33		79	B
Num. Lote CTM: 90036400600

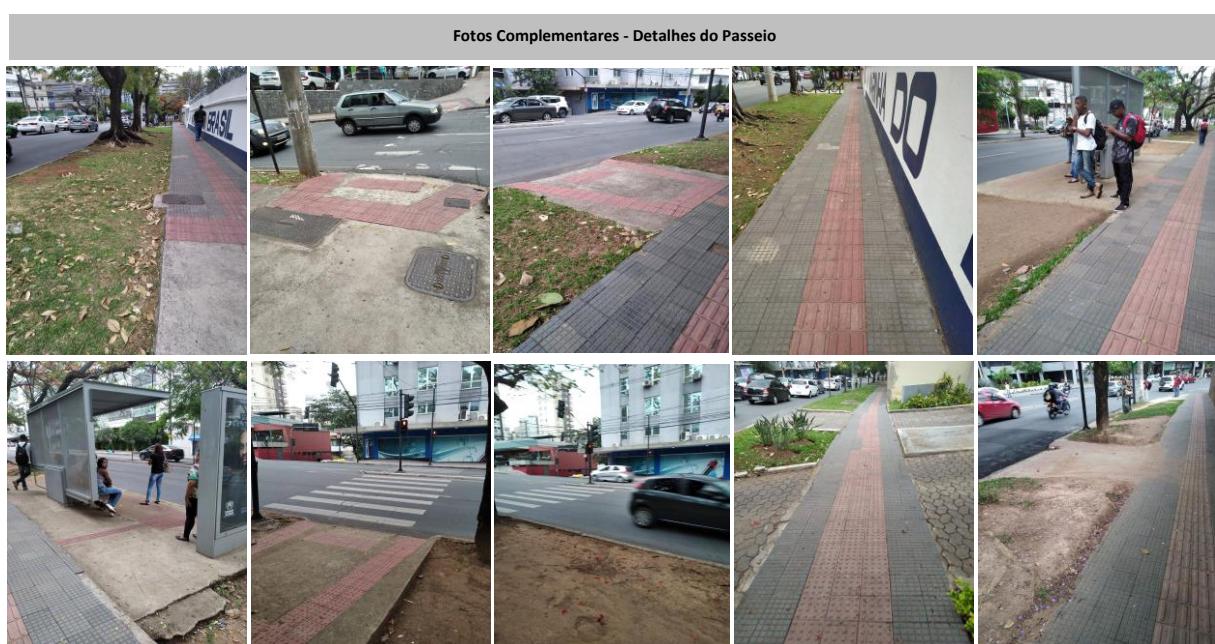
Localização da Testada
Foto Geral

ID	Itens Avaliados	Respostas	Nota
P_1	O Mobiliário urbano está dentro da faixa de serviço de 70 cm ?	Sim	-
P_2	Qual a largura livre do Passeio ?	Acima de 1.50 m	10
P_3	Tipo de revestimento da caçada ?	Ladrilho Hidráulico	10
P_4	Existencia de Buracos ?	Poucos	5
P_5	Condições Gerais do Piso e meio-fio da calçada ?	Regular	5
P_6	Presença de desniveis ?	Nenhum	10
P_7	Tem rebaixamento de calçada para Pedestre ?	Sim	9
P_8	Possui piso tátil ao longo da Calçada ?	Sim	-
P_9	A calçada Possui Rebaixamento de Veículos correto ?	Sim	10
P_10	Existencia de altura livre menor que 2,10 m ?	Não	-
P_11	O Passeio está no padrao da SMPU ?	Sim	5
P_12	A testada possui prática de estacionamento sobre o passeio ?	Não	10
P_13	Existe algum dispositivo de Drenagem sobre a calçada ?	Não	0
P_14	Existe PED em frente a testada ?	Sim	-
P_15	Existe FTP em frente a testada ?	Sim	-
P_16	Classificação geral da calçada pelo pesquisador.	Regular	5

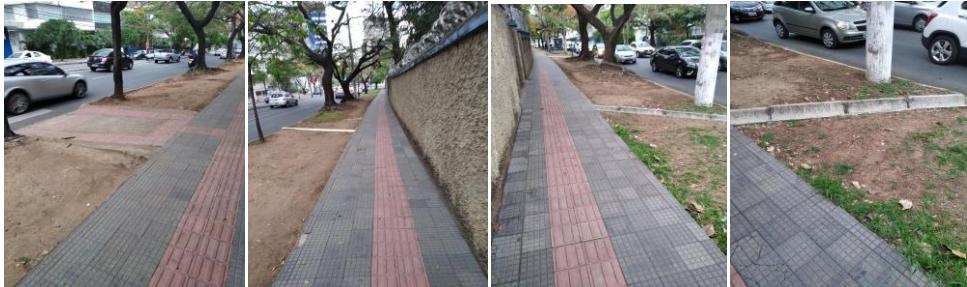
Fotos Complementares - Detalhes do Passeio

ID	Itens Avaliados	Respostas	Nota
P_7_1	Qual tipo do Rebaixão ?	Rebaixão Tipo 1 (trapézio)	0
P_7_1_1	Se for do Tipo 1, Passeio possui largura livre de 1,2 m ?	Sim	0
P_7_1_2	Se for do Tipo 1, O rebaixão tem abas conforme a norma ?	Sim	0
P_7_2	A rampa do rebaixão tem Inclinação da norma (8,33%) ?	Sim	0
P_7_3	O rebaixão possui piso tátil ?	Tem só piso de alerta	-1
P_7_3_1	O piso tátil de alerta e direcional do rebaixão está conforme a norma ?	Sim	0
P_8_1	O piso tátil está no eixo da faixa livre ?	Sim	0
P_8_2	Se tem uma leve mudança de direção está conforme a norma ?	Não	0
P_8_3	Se tem mudança de direção de 90º ou maior está conforme a norma ?	-	0
P_8_4	Se tem mudança de direção de três faixas direcionais está conforme a norma ?	-	0
P_8_5	Se tem mudança de direção de quatro faixas direcionais está conforme a norma?	-	0
P_8_6	Tem piso tátil em pontos de ônibus conforme a norma?	Sim	0
P_8_7	O piso tátil tem conexão com os lotes vizinhos?	Sim	0

P_8_8	O piso tátil está em boas condições aparentes?	Sim	0
P_8_9	O piso tátil apresenta desenho com bom senso?	Sim	0
P_13_1	Dispositivo de Drenagem está devidamente instalado e bem conservado?	-	0
P_13_2	Dispositivo de Drenagem oferece risco para caminhamento seguro de pedestre?	-	0
