| Diagnóstico da Calçada | Qualidade do Serviço | |
| Endereço: Rua Rio Grande do Norte, 1299 | 60 | C |
| Num. Lote CTM: 10071200190 | | |

## Lote 5 - Rota: Afonso Pena

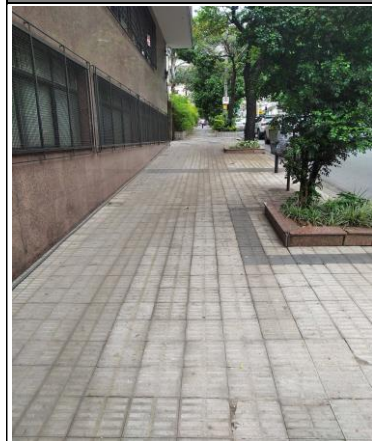
Foto Geral

| ID | Itens Avaliados | Respostas | Nota |
|---|---|---|---|
| P_6 | Presença de desníveis ? | Severo | 0 |
| P_9 | A calçada Possui Rebaixamento de Veículos correto ? | Não | 0 |
| P_11 | O Passeio está no padrão da SMPU ? | Não | 0 |
| P_16 | Classificação geral da calçada pelo pesquisador. | Ruim | 0 |
