# Lote 5 - Rota: Afonso Pena

**FRATAR**  
ENGENHARIA CONSULTIVA

| Diagnóstico da Calçada | Qualidade do Serviço | |
| Endereço: Av. Afonso Pena, 3848 | 73 | B |

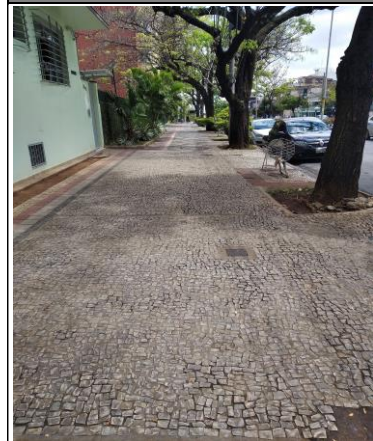
## Foto Geral

| ID | Itens Avaliados | Respostas | Nota |
|---|---|---|---|
| P_4 | Existência de Buracos ? | Poucos | 5 |
| P_5 | Condições Gerais do Piso e meio-fio da calçada ? | Regular | 5 |
| P_16 | Classificação geral da calçada pelo pesquisador. | Regular | 5 |

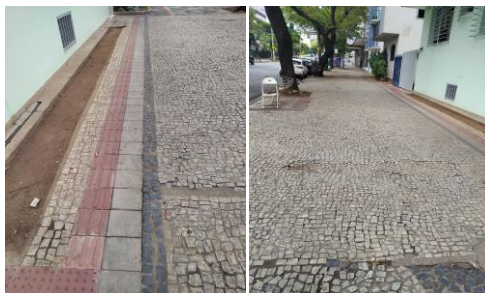
## Fotos Complementares - Detalhes do Passeio

| ID | Itens Avaliados | Respostas | Nota |
|---|---|---|---|
| P_8_1 | O piso tátil está no eixo da faixa livre ? | Não | 0 |
| P_8_2 | Se tem uma leve mudança de direção está conforme a norma ? | Não | 0 |
