## Lote 4 - Rota: Contorno

**FRATAR**  
ENGENHARIA CONSULTIVA

| Diagnóstico da Calçada | Qualidade do Serviço | |
| Endereço: Av.Contorno, 4039 | 65 | C |

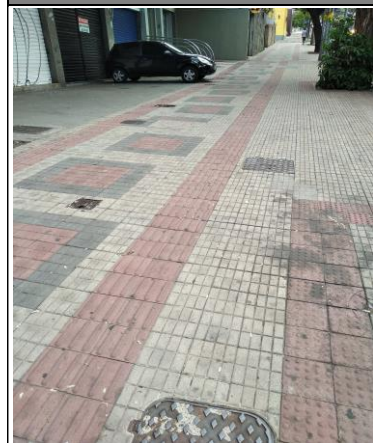
### Foto Geral

| ID | Itens Avaliados | Respostas | Nota |
|---|---|---|---|
| P_4 | Existência de Buracos ? | Poucos | 5 |
| P_5 | Condições Gerais do Piso e meio-fio da calçada ? | Regular | 5 |
| P_12 | A testada possui prática de estacionamento sobre o passeio ? | Sim | 0 |
| P_16 | Classificação geral da calçada pelo pesquisador. | Regular | 5 |
