## Lote 4 - Rota: Raja Gabágia

| Diagnóstico da Calçada | Qualidade do Serviço | |
| Endereço: Av. Raja Gabaglia, 2357 | 55 | C |
| Data do Registro: 07/11/2019 14:07:27 | | |

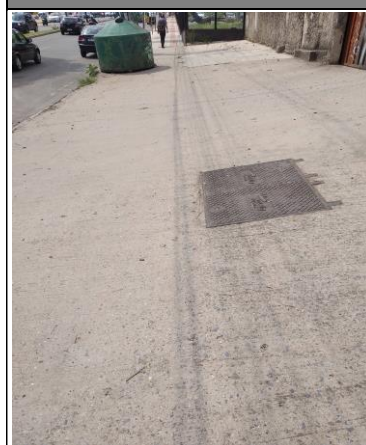
### Foto Geral

| ID | Itens Avaliados | Respostas | Nota |
|---|---|---|---|
| P_4 | Existência de Buracos ? | Muitos | 0 |
| P_5 | Condições Gerais do Piso e meio-fio da calçada ? | Regular | 5 |
| P_16 | Classificação geral da calçada pelo pesquisador. | Ruim | 0 |

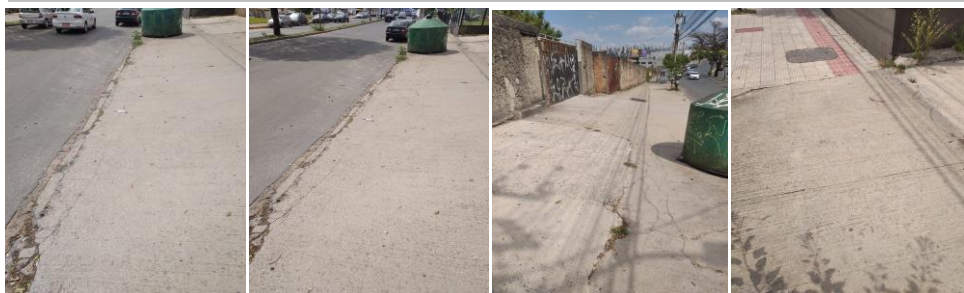
### Fotos Complementares - Detalhes do Passeio

| ID | Itens Avaliados | Respostas | Nota |
|---|---|---|---|
| P_9 | A calçada Possui Rebaixamento de Veículos correto ? | Não | 0 |
