## Lote 3 - Rota: Leste 3

**FRATAR**  
ENGENHARIA CONSULTIVA

| Diagnóstico da Calçada | Qualidade do Serviço | |
| Endereço: Av. Andradas, 3500 | 72 | B |

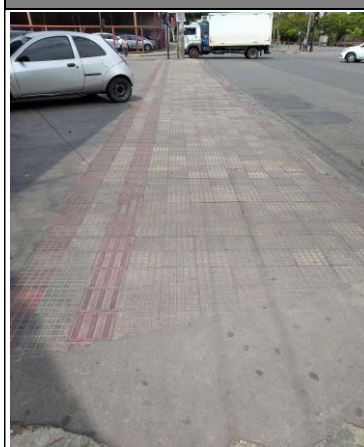
### Foto Geral

| ID | Itens Avaliados | Respostas | Nota |
|---|---|---|---|
| P_4 | Existência de Buracos ? | Poucos | 5 |
| P_5 | Condições Gerais do Piso e meio-fio da calçada ? | Regular | 5 |
| P_16 | Classificação geral da calçada pelo pesquisador. | Regular | 5 |

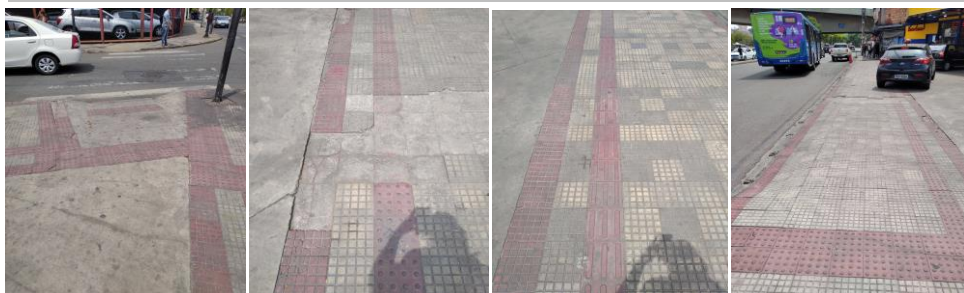
### Fotos Complementares - Detalhes do Passeio

| ID | Itens Avaliados | Respostas | Nota |
|---|---|---|---|
| P_7_1_2 | Se for do Tipo 1, O rebaixo tem abas conforme a norma ? | Não | -1 |
| P_7_3 | O rebaixo possui piso tátil ? | Tem só piso de alerta | -1 |
| P_7_3_1 | O piso tátil de alerta e direcional do rebaixo está conforme a norma ? | Não | -1 |
| P_8_8 | O piso tátil está em boas condições aparentes? | Não | 0 |
