# Lote 1 - Rota: Noroeste

**FRATAR**  
ENGENHARIA CONSULTIVA

| Diagnóstico da Calçada | Qualidade do Serviço | |
| Endereço: Av. Abílio Machado, 3123 | 79 | B |

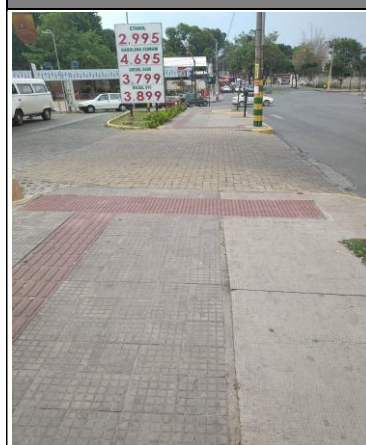
## Foto Geral

| ID | Itens Avaliados | Respostas | Nota |
|---|---|---|---|
| P_16 | Classificação geral da calçada pelo pesquisador. | Regular | 5 |

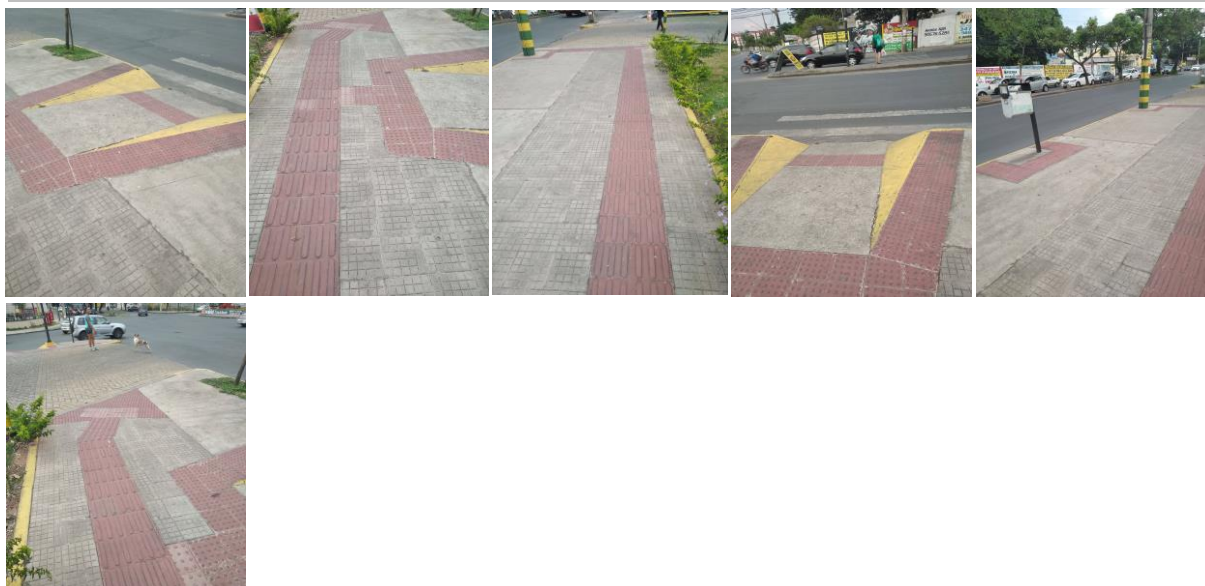
## Fotos Complementares - Detalhes do Passeio

| ID | Itens Avaliados | Respostas | Nota |
|---|---|---|---|
| P_12 | A testada possui prática de estacionamento sobre o passeio ? | Sim | 0 |

| ID | Itens Avaliados | Respostas | Nota |
|---|---|---|---|
| P_7_1_2 | Se for do Tipo 1, O rebaixo tem abas conforme a norma ? | Não | -1 |
| P_8_1 | O piso tátil está no eixo da faixa livre ? | Não | 0 |
