## Lote 3 - Rota: Antônio Carlos II

**FRATAR**  
ENGENHARIA CONSULTIVA

| Diagnóstico da Calçada | Qualidade do Serviço | |
| Endereço: Av. Portugal, 1699 | 57 | C |

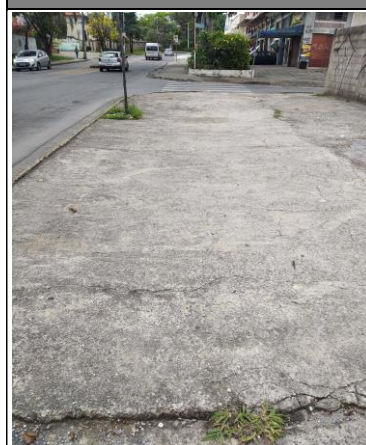
Foto Geral

| ID | Itens Avaliados | Respostas | Nota |
|---|---|---|---|
| P_5 | Condições Gerais do Piso e meio-fio da calçada ? | Péssimo | 0 |
| P_16 | Classificação geral da calçada pelo pesquisador. | Ruim | 0 |

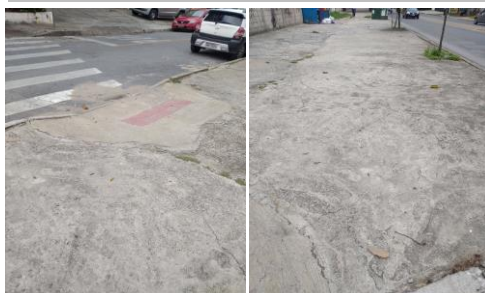
Fotos Complementares - Detalhes do Passeio

| ID | Itens Avaliados | Respostas | Nota |
|---|---|---|---|
| P_7_1_2 | Se for do Tipo 1, O rebaixo tem abas conforme a norma ? | Não | -1 |
| P_7_3 | O rebaixo possui piso tátil ? | Tem só piso de alerta | -1 |
| P_7_3_1 | O piso tátil de alerta e direcional do rebaixo está conforme a norma ? | Não | -1 |
