| Diagnóstico da Calçada | Qualidade do Serviço | |
| Endereço: Av. Afonso Pena, 464 | 70 | C |
| Data do Registro: 04/11/2019 11:16:44 | | |

# Lote 5 - Rota: Afonso Pena

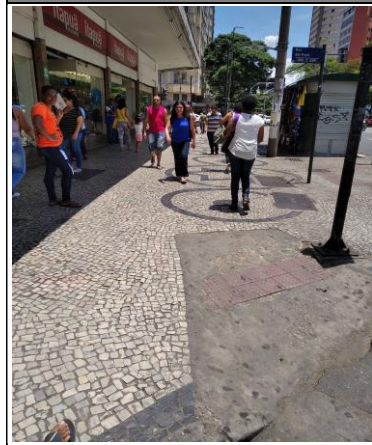
Foto Geral

| ID | Itens Avaliados | Respostas | Nota |
|---|---|---|---|
| P_16 | Classificação geral da calçada pelo pesquisador. | Regular | 5 |

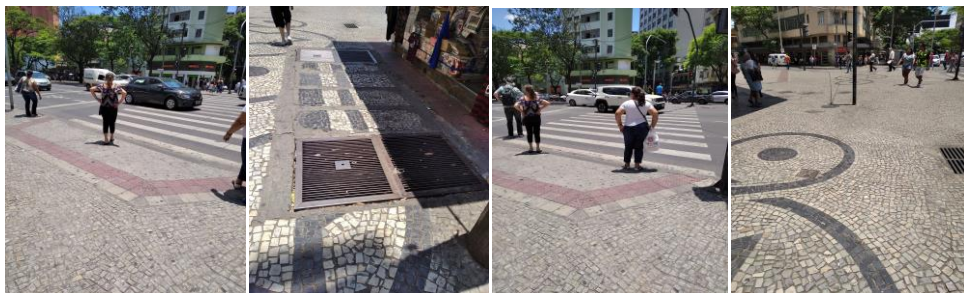
Fotos Complementares - Detalhes do Passeio

| ID | Itens Avaliados | Respostas | Nota |
|---|---|---|---|
| P_7_1_2 | Se for do Tipo 1, O rebaixo tem abas conforme a norma ? | Não | -1 |
| P_7_3 | O rebaixo possui piso tátil ? | Tem só piso de alerta | -1 |
| P_7_3_1 | O piso tátil de alerta e direcional do rebaixo está conforme a norma ? | Não | -1 |
