## Lote 4 - Rota: Contorno

**FRATAR**  
ENGENHARIA CONSULTIVA

| Diagnóstico da Calçada | Qualidade do Serviço | |
| Endereço: Av.Contorno, 2694 | 49 | D |

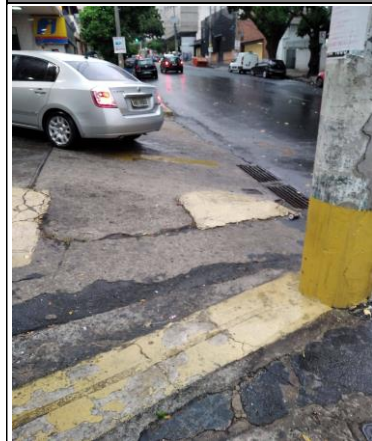
### Foto Geral

| ID | Itens Avaliados | Respostas | Nota |
|---|---|---|---|
| P_4 | Existência de Buracos ? | Muitos | 0 |
| P_5 | Condições Gerais do Piso e meio-fio da calçada ? | Péssimo | 0 |
| P_16 | Classificação geral da calçada pelo pesquisador. | Ruim | 0 |

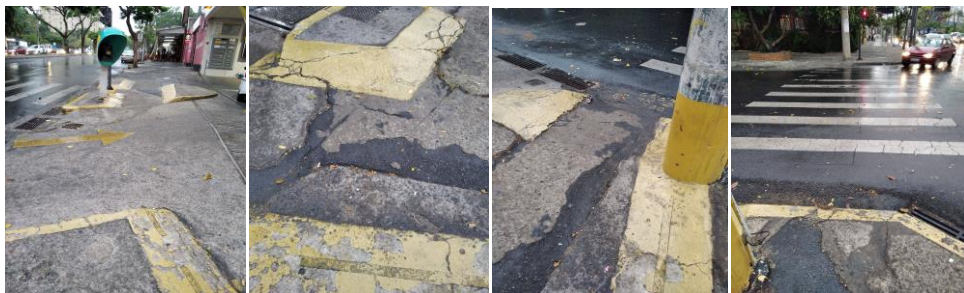
### Fotos Complementares - Detalhes do Passeio

| ID | Itens Avaliados | Respostas | Nota |
|---|---|---|---|
| P_9 | A calçada Possui Rebaixamento de Veículos correto ? | Não | 0 |
