## Lote 4 - Rota: Contorno

**FRATAR**  
ENGENHARIA CONSULTIVA

| Diagnóstico da Calçada | Qualidade do Serviço | |
| Endereço: Av.Contorno, 7000 | 40 | D |

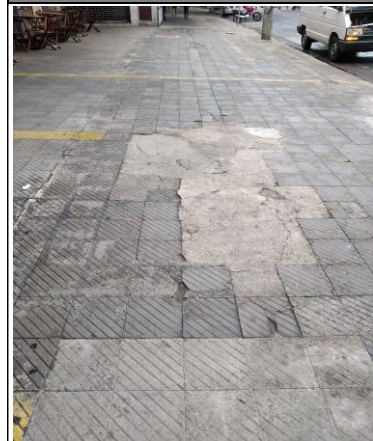
### Foto Geral

| ID | Itens Avaliados | Respostas | Nota |
|---|---|---|---|
| P_4 | Existência de Buracos ? | Muitos | 0 |
| P_5 | Condições Gerais do Piso e meio-fio da calçada ? | Péssimo | 0 |
| P_16 | Classificação geral da calçada pelo pesquisador. | Ruim | 0 |

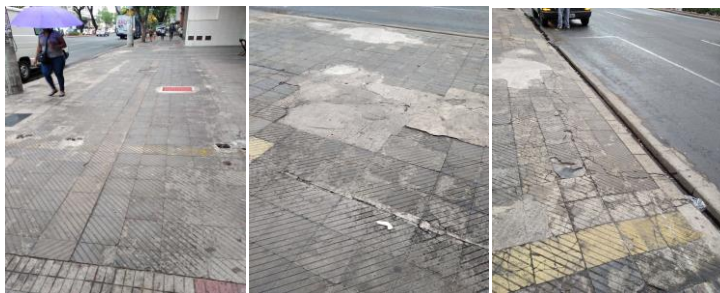
### Fotos Complementares - Detalhes do Passeio

| ID | Itens Avaliados | Respostas | Nota |
|---|---|---|---|
| P_3 | Tipo de revestimento da calçada ? | Outro | 0 |
