## Lote 4 - Rota: Contorno

| Diagnóstico da Calçada | Qualidade do Serviço | |
| Endereço: Av.Contorno, 9237 | 75 | B |
| Data do Registro: 28/10/2019 17:22:54 | | |

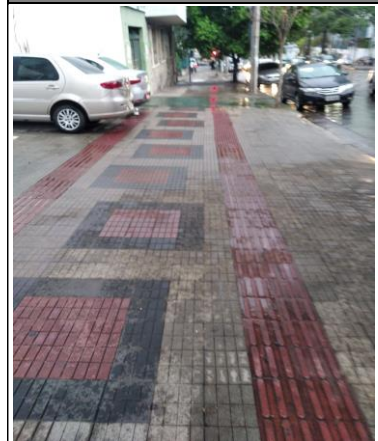
### Foto Geral

| ID | Itens Avaliados | Respostas | Nota |
|---|---|---|---|
| P_11 | O Passeio está no padrão da SMPU ? | Não | 0 |
| P_12 | A testada possui prática de estacionamento sobre o passeio ? | Sim | 0 |
| P_16 | Classificação geral da calçada pelo pesquisador. | Regular | 5 |
