## Lote 4 - Rota: Contorno

**FRATAR**  
ENGENHARIA CONSULTIVA

| Diagnóstico da Calçada | Qualidade do Serviço | |
| Endereço: Av.Contorno, 2007 | 75 | B |

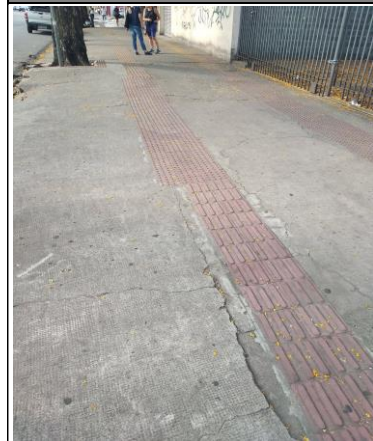
### Foto Geral

| ID | Itens Avaliados | Respostas | Nota |
|---|---|---|---|
| P_4 | Existência de Buracos ? | Poucos | 5 |
| P_5 | Condições Gerais do Piso e meio-fio da calçada ? | Regular | 5 |
| P_11 | O Passeio está no padrão da SMPU ? | Não | 0 |
| P_16 | Classificação geral da calçada pelo pesquisador. | Regular | 5 |
