## Lote 1 - Rota: Outros

| Diagnóstico da Calçada | Qualidade do Serviço | |
| Endereço: Rua Beira Córrego, 112 | 52 | C |
| Num. Lote CTM: 130069000100 | | |

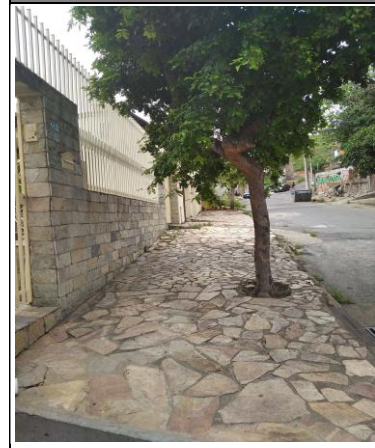
Foto Geral

| ID | Itens Avaliados | Respostas | Nota |
|---|---|---|---|
| P_4 | Existência de Buracos ? | Poucos | 5 |
| P_5 | Condições Gerais do Piso e meio-fio da calçada ? | Regular | 5 |
| P_6 | Presença de desníveis ? | Leve | 7 |
| P_9 | A calçada Possui Rebaixamento de Veículos correto ? | Não | 0 |
| P_11 | O Passeio está no padrão da SMPU ? | Não | 0 |
| P_16 | Classificação geral da calçada pelo pesquisador. | Regular | 5 |
