# Lote 1 - Rota: Noroeste

**FRATAR**  
ENGENHARIA CONSULTIVA

| Diagnóstico da Calçada | Qualidade do Serviço | |
| Endereço: Av. Ivaí, 920 | 68 | C |

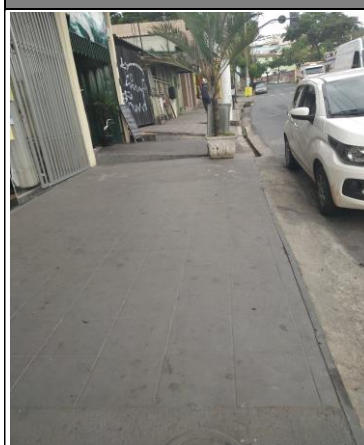
## Foto Geral

| ID | Itens Avaliados | Respostas | Nota |
|---|---|---|---|
| P_6 | Presença de desníveis ? | Médio | 3 |
| P_9 | A calçada Possui Rebaixamento de Veículos correto ? | Não | 0 |
| P_11 | O Passeio está no padrão da SMPU ? | Não | 0 |
| P_16 | Classificação geral da calçada pelo pesquisador. | Regular | 5 |
