## Lote 4 - Rota: Contorno

**FRATAR**  
ENGENHARIA CONSULTIVA

| Diagnóstico da Calçada | Qualidade do Serviço | |
| Endereço: Av.Contorno, 6833 | 55 | C |

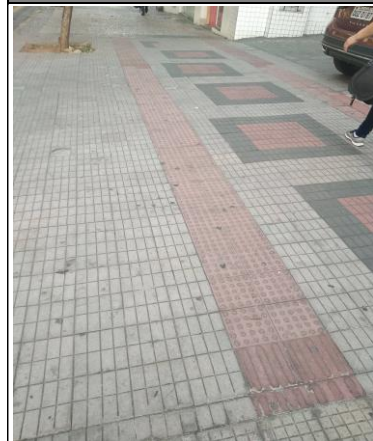
### Foto Geral

| ID | Itens Avaliados | Respostas | Nota |
|---|---|---|---|
| P_4 | Existência de Buracos ? | Poucos | 5 |
| P_5 | Condições Gerais do Piso e meio-fio da calçada ? | Regular | 5 |
| P_7 | Tem rebaixamento de calçada para Pedestre ? | Não, mas deveria ter. | 0 |
| P_11 | O Passeio está no padrão da SMPU ? | Não | 0 |
| P_12 | A testada possui prática de estacionamento sobre o passeio ? | Sim | 0 |

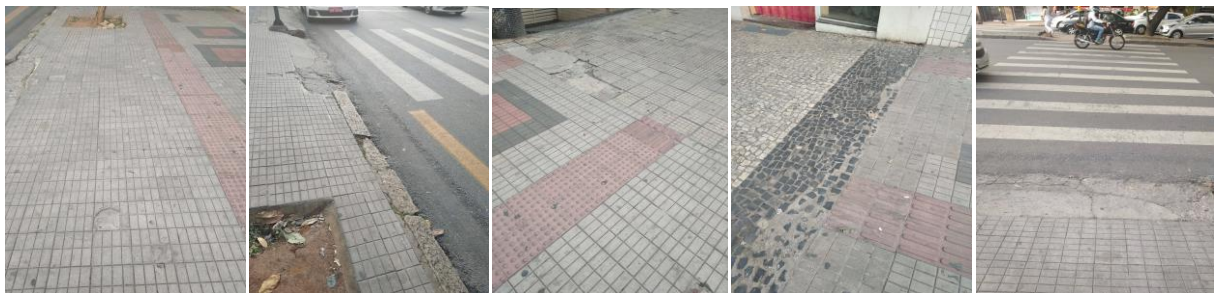
### Fotos Complementares - Detalhes do Passeio

| ID | Itens Avaliados | Respostas | Nota |
|---|---|---|---|
| P_8_1 | O piso tátil está no eixo da faixa livre ? | Não | 0 |
| P_8_2 | Se tem uma leve mudança de direção está conforme a norma ? | Não | 0 |
| P_8_7 | O piso tátil tem conexão com os lotes vizinhos? | Não | 0 |
