## Lote 4 - Rota: Contorno

**FRATAR**  
ENGENHARIA CONSULTIVA

| Diagnóstico da Calçada | Qualidade do Serviço | |
|---|---|---|
| Endereço: Av.Contorno, 5121 | 57 | C |
| Data do Registro: 02/11/2019 13:03:20 | | |

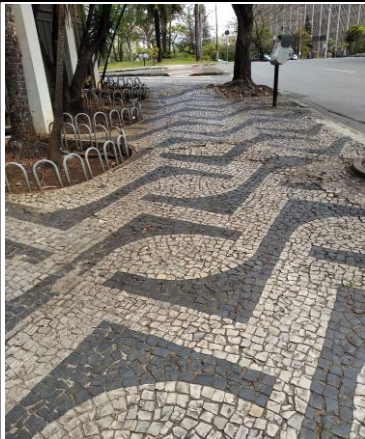
Foto Geral

| ID | Itens Avaliados | Respostas | Nota |
|---|---|---|---|
| P_4 | Existência de Buracos ? | Muitos | 0 |
| P_5 | Condições Gerais do Piso e meio-fio da calçada ? | Regular | 5 |
| P_6 | Presença de desníveis ? | Leve | 7 |
| P_16 | Classificação geral da calçada pelo pesquisador. | Ruim | 0 |

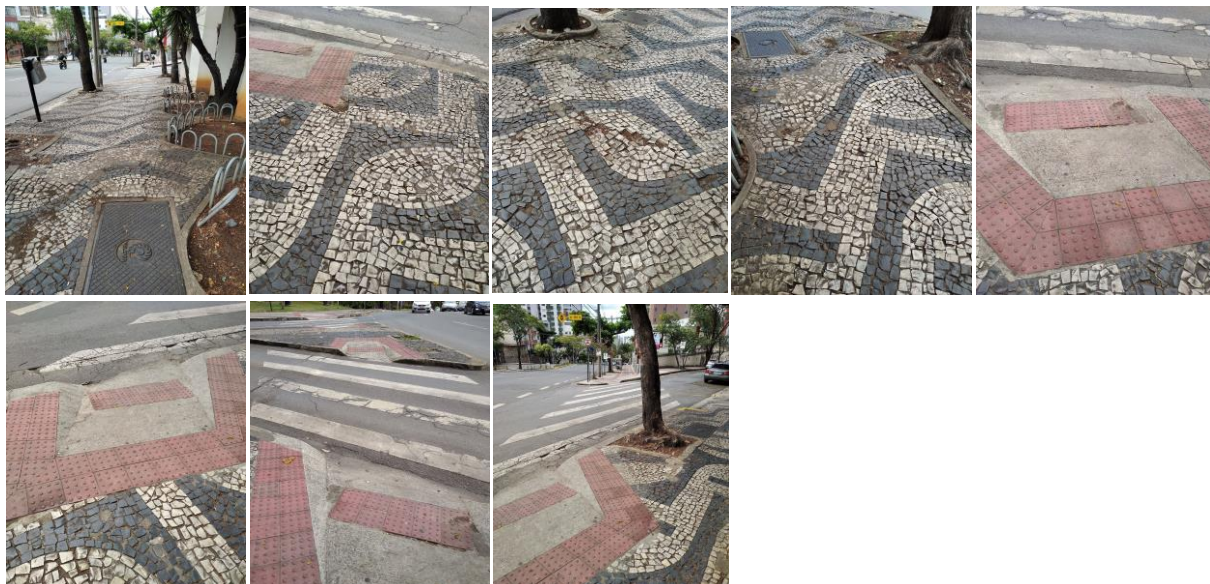
Fotos Complementares - Detalhes do Passeio

| ID | Itens Avaliados | Respostas | Nota |
|---|---|---|---|
| P_7_1_2 | Se for do Tipo 1, O rebaixo tem abas conforme a norma ? | Não | -1 |
| P_7_3 | O rebaixo possui piso tátil ? | Tem só piso de alerta | -1 |
| P_7_3_1 | O piso tátil de alerta e direcional do rebaixo está conforme a norma ? | Não | -1 |
