## Lote 4 - Rota: Contorno

**FRATAR**  
ENGENHARIA CONSULTIVA

| Diagnóstico da Calçada | Qualidade do Serviço | |
| Endereço: Av.Contorno, 615 | 74 | B |

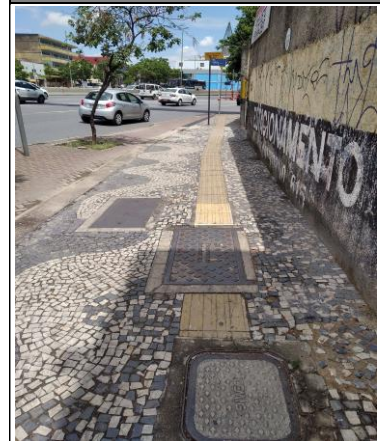
Foto Geral

| ID | Itens Avaliados | Respostas | Nota |
|---|---|---|---|
| P_5 | Condições Gerais do Piso e meio-fio da calçada ? | Regular | 5 |
| P_11 | O Passeio está no padrão da SMPU ? | Não | 0 |
| P_16 | Classificação geral da calçada pelo pesquisador. | Regular | 5 |

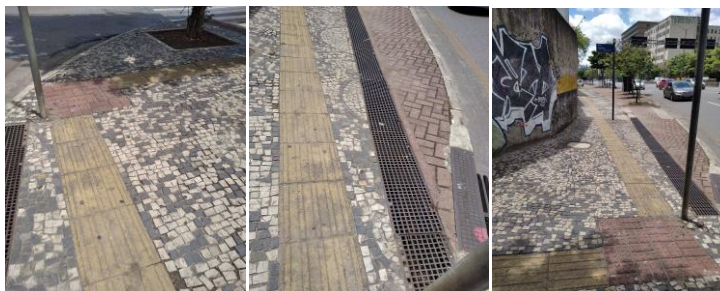
Fotos Complementares - Detalhes do Passeio

| ID | Itens Avaliados | Respostas | Nota |
|---|---|---|---|
| P_13 | Existe algum dispositivo de Drenagem sobre a calçada ? | Sim | 0 |

| ID | Itens Avaliados | Respostas | Nota |
|---|---|---|---|
| P_8_1 | O piso tátil está no eixo da faixa livre ? | Não | 0 |
