## Lote 4 - Rota: Raja Gabágia

| Diagnóstico da Calçada | Qualidade do Serviço | |
| Endereço: Av. Raja Gabaglia, 4644 | 40 | D |
| Num. Lote CTM: 101412100630 | | |

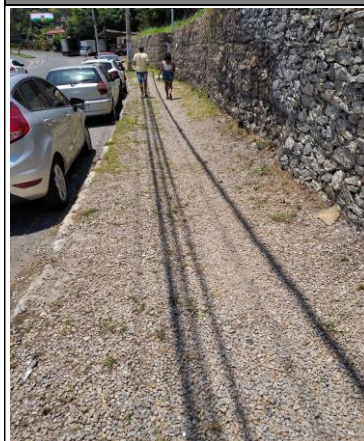
### Foto Geral

| ID | Itens Avaliados | Respostas | Nota |
|---|---|---|---|
| P_4 | Existência de Buracos ? | Muitos | 0 |
| P_5 | Condições Gerais do Piso e meio-fio da calçada ? | Péssimo | 0 |
| P_16 | Classificação geral da calçada pelo pesquisador. | Ruim | 0 |
