## Lote 4 - Rota: Contorno

**FRATAR**  
ENGENHARIA CONSULTIVA

| Diagnóstico da Calçada | Qualidade do Serviço | |
| Endereço: Av.Contorno, 8590 | 45 | D |

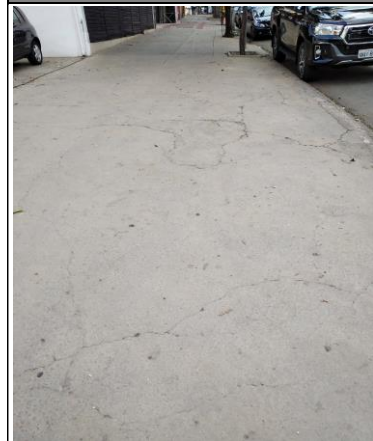
### Foto Geral

| ID | Itens Avaliados | Respostas | Nota |
|---|---|---|---|
| P_4 | Existência de Buracos ? | Muitos | 0 |
| P_5 | Condições Gerais do Piso e meio-fio da calçada ? | Regular | 5 |
| P_9 | A calçada Possui Rebaixamento de Veículos correto ? | Não | 0 |
| P_11 | O Passeio está no padrão da SMPU ? | Não | 0 |
| P_12 | A testada possui prática de estacionamento sobre o passeio ? | Sim | 0 |
| P_16 | Classificação geral da calçada pelo pesquisador. | Ruim | 0 |
