# Lote 1 - Rota: Noroeste

| Diagnóstico da Calçada | Qualidade do Serviço | |
| Endereço: Av. Brigadeiro Eduardo Gomes, 837 | 65 | C |
| Num. Lote CTM: 130475000365 | | |

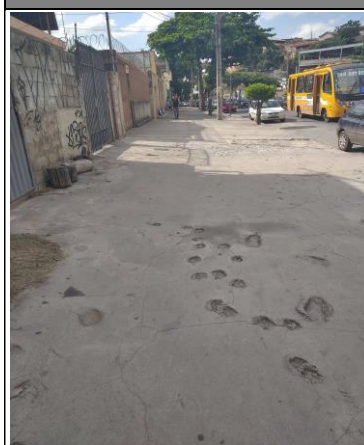
## Foto Geral

| ID | Itens Avaliados | Respostas | Nota |
|---|---|---|---|
| P_4 | Existência de Buracos ? | Poucos | 5 |
| P_5 | Condições Gerais do Piso e meio-fio da calçada ? | Regular | 5 |
| P_9 | A calçada Possui Rebaixamento de Veículos correto ? | Não | 0 |
| P_11 | O Passeio está no padrão da SMPU ? | Não | 0 |
| P_16 | Classificação geral da calçada pelo pesquisador. | Regular | 5 |
