## Lote 4 - Rota: Raja Gabália

**FRATAR**  
ENGENHARIA CONSULTIVA

| Diagnóstico da Calçada | Qualidade do Serviço | |
| Endereço: Rua São Paulo, 1371 | 63 | C |

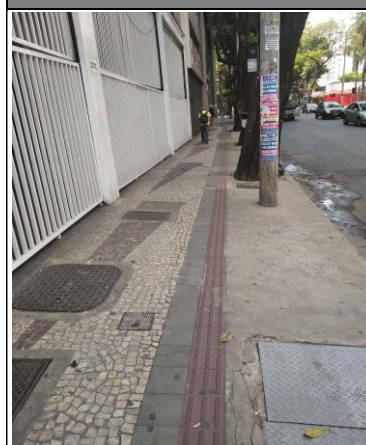
### Foto Geral

| ID | Itens Avaliados | Respostas | Nota |
|---|---|---|---|
| P_4 | Existência de Buracos ? | Poucos | 5 |
| P_5 | Condições Gerais do Piso e meio-fio da calçada ? | Regular | 5 |
| P_11 | O Passeio está no padrão da SMPU ? | Não | 0 |
| P_16 | Classificação geral da calçada pelo pesquisador. | Regular | 5 |

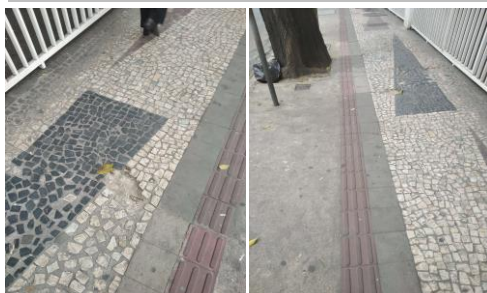
### Fotos Complementares - Detalhes do Passeio

| ID | Itens Avaliados | Respostas | Nota |
|---|---|---|---|
| P_8_1 | O piso tátil está no eixo da faixa livre ? | Não | 0 |
| P_8_2 | Se tem uma leve mudança de direção está conforme a norma ? | Não | 0 |
