# Lote 1 - Rota: Padre Pedro Pinto

**FRATAR**  
ENGENHARIA CONSULTIVA

| Diagnóstico da Calçada | Qualidade do Serviço | |
| Endereço: Rua Padre Pedro Pinto, 2597 | 52 | C |

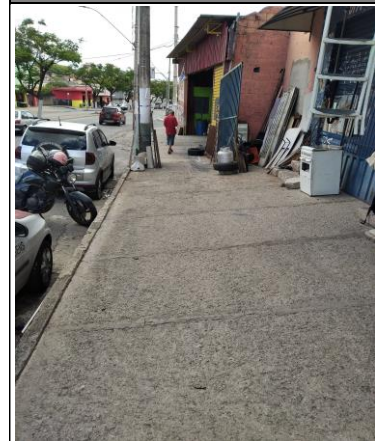
Foto Geral

| ID | Itens Avaliados | Respostas | Nota |
|---|---|---|---|
| P_5 | Condições Gerais do Piso e meio-fio da calçada ? | Péssimo | 0 |
| P_16 | Classificação geral da calçada pelo pesquisador. | Ruim | 0 |

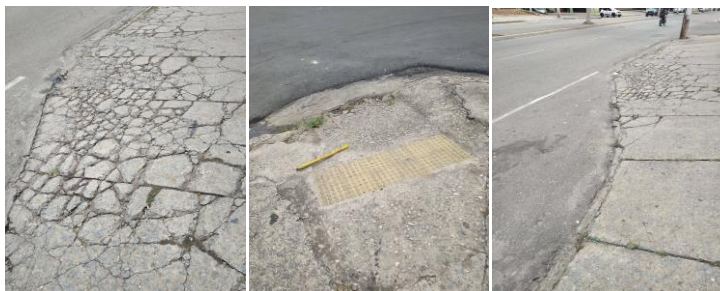
Fotos Complementares - Detalhes do Passeio

| ID | Itens Avaliados | Respostas | Nota |
|---|---|---|---|
| P_4 | Existência de Buracos ? | Poucos | 5 |
| P_9 | A calçada Possui Rebaixamento de Veículos correto ? | Não | 0 |

| ID | Itens Avaliados | Respostas | Nota |
|---|---|---|---|
| P_7_1_2 | Se for do Tipo 1, O rebaixo tem abas conforme a norma ? | Não | -1 |
| P_7_3_1 | O piso tátil de alerta e direcional do rebaixo está conforme a norma ? | Não | -1 |
