## Lote 4 - Rota: Contorno

**FRATAR**  
ENGENHARIA CONSULTIVA

| Diagnóstico da Calçada | Qualidade do Serviço | |
| Endereço: Av.Contorno, 10408 | 75 | B |

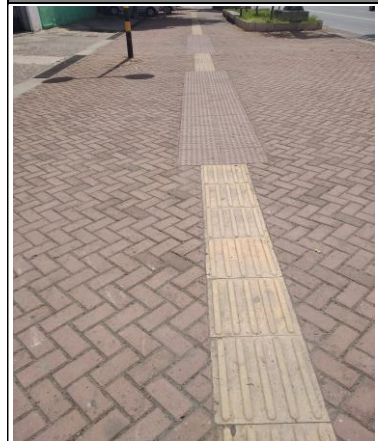
Foto Geral

| ID | Itens Avaliados | Respostas | Nota |
|---|---|---|---|
| P_16 | Classificação geral da calçada pelo pesquisador. | Regular | 5 |

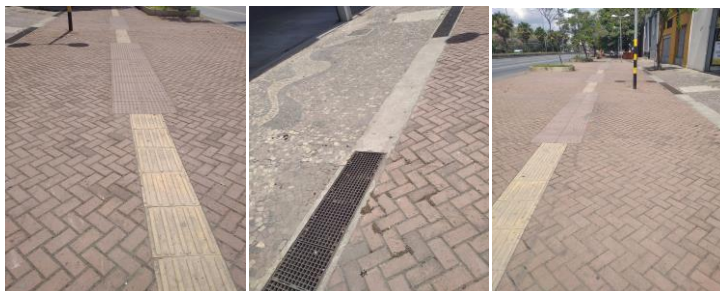
Fotos Complementares - Detalhes do Passeio

| ID | Itens Avaliados | Respostas | Nota |
|---|---|---|---|
| P_11 | O Passeio está no padrão da SMPU ? | Não | 0 |
| P_12 | A testada possui prática de estacionamento sobre o passeio ? | Sim | 0 |
| P_13 | Existe algum dispositivo de Drenagem sobre a calçada ? | Sim | 0 |
