# Lote 1 - Rota: Padre Pedro Pinto

**FRATAR**  
ENGENHARIA CONSULTIVA

| Diagnóstico da Calçada | Qualidade do Serviço | |
|---|---|---|
| Endereço: Rua Padre Pedro Pinto, 6630 | 55 | C |
| Num. Lote CTM: 190221600055 | | |

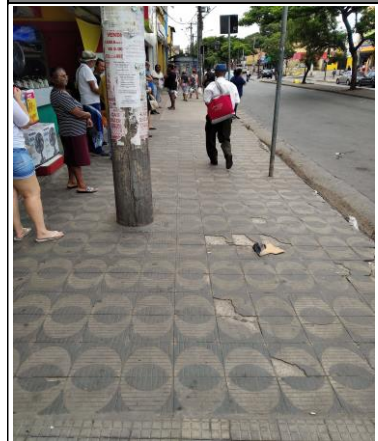
## Foto Geral

| ID | Itens Avaliados | Respostas | Nota |
|---|---|---|---|
| P_4 | Existência de Buracos ? | Poucos | 5 |
| P_5 | Condições Gerais do Piso e meio-fio da calçada ? | Péssimo | 0 |
| P_11 | O Passeio está no padrão da SMPU ? | Não | 0 |
| P_16 | Classificação geral da calçada pelo pesquisador. | Ruim | 0 |
