## Lote 3 - Rota: Antônio Carlos II

**FRATAR**  
ENGENHARIA CONSULTIVA

| Diagnóstico da Calçada | Qualidade do Serviço | |
| Endereço: Av. Portugal, 3440 | 73 | B |

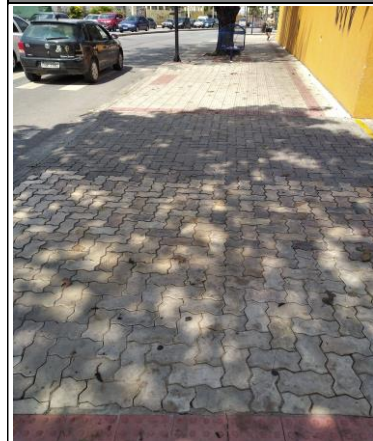
Foto Geral

| ID | Itens Avaliados | Respostas | Nota |
|---|---|---|---|
| P_16 | Classificação geral da calçada pelo pesquisador. | Regular | 5 |

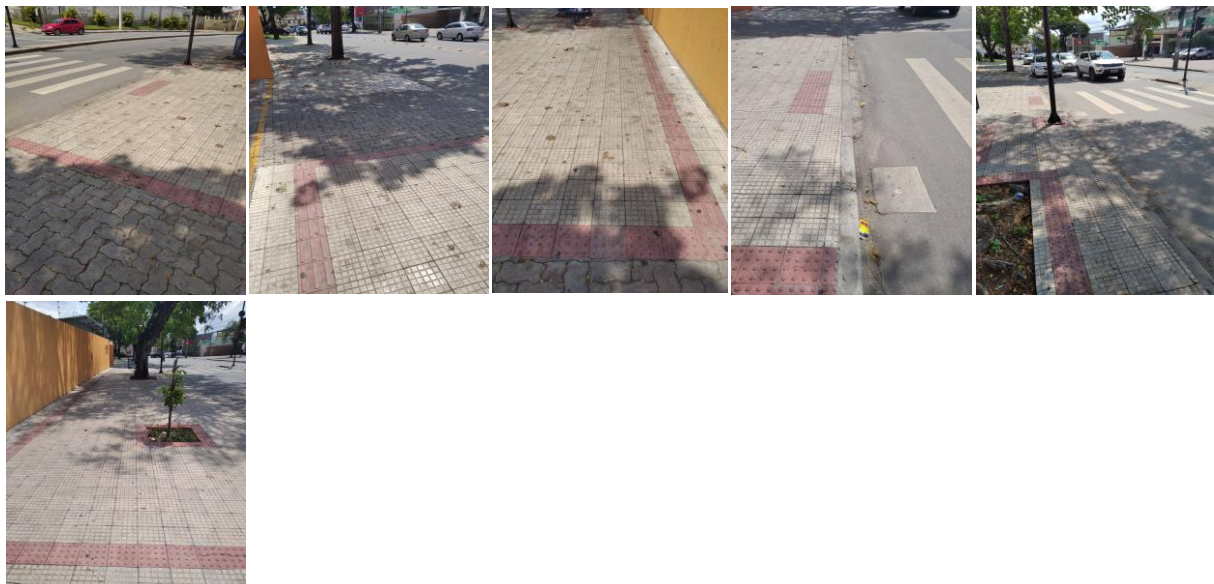
Fotos Complementares - Detalhes do Passeio

| ID | Itens Avaliados | Respostas | Nota |
|---|---|---|---|
| P_9 | A calçada Possui Rebaixamento de Veículos correto ? | Não | 0 |
| P_11 | O Passeio está no padrão da SMPU ? | Não | 0 |

| ID | Itens Avaliados | Respostas | Nota |
|---|---|---|---|
| P_7_3 | O rebaixo possui piso tátil ? | Tem só piso de alerta | -1 |
| P_7_3_1 | O piso tátil de alerta e direcional do rebaixo está conforme a norma ? | Não | -1 |
| P_8_1 | O piso tátil está no eixo da faixa livre ? | Não | 0 |
