## Lote 4 - Rota: Contorno

**FRATAR**  
ENGENHARIA CONSULTIVA

| Diagnóstico da Calçada | Qualidade do Serviço | |
| Endereço: Av.Contorno, 5417 | 69 | C |

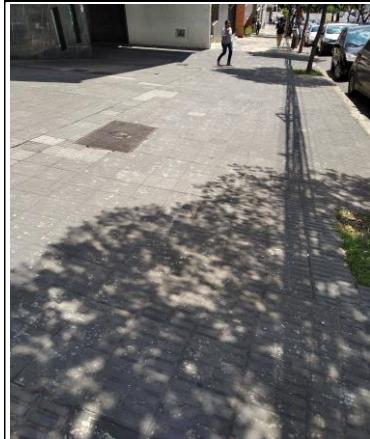
### Foto Geral

| ID | Itens Avaliados | Respostas | Nota |
|---|---|---|---|
| P_6 | Presença de desníveis ? | Severo | 0 |
| P_11 | O Passeio está no padrão da SMPU ? | Não | 0 |
| P_13 | Existe algum dispositivo de Drenagem sobre a calçada ? | Sim | 0 |
| P_16 | Classificação geral da calçada pelo pesquisador. | Ruim | 0 |
