## Lote 4 - Rota: Contorno

**FRATAR**  
ENGENHARIA CONSULTIVA

| Diagnóstico da Calçada | Qualidade do Serviço | |
| Endereço: Av.Contorno, 1662 | 72 | B |

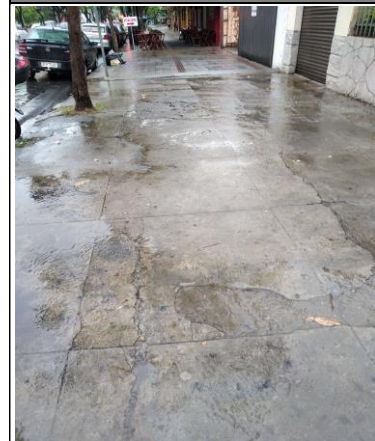
Foto Geral

| ID | Itens Avaliados | Respostas | Nota |
|---|---|---|---|
| P_4 | Existência de Buracos ? | Poucos | 5 |
| P_5 | Condições Gerais do Piso e meio-fio da calçada ? | Regular | 5 |
| P_6 | Presença de desníveis ? | Leve | 7 |
| P_11 | O Passeio está no padrão da SMPU ? | Não | 0 |
| P_16 | Classificação geral da calçada pelo pesquisador. | Regular | 5 |
