# Lote 1 - Rota: Padre Pedro Pinto

**FRATAR**  
ENGENHARIA CONSULTIVA

| Diagnóstico da Calçada | Qualidade do Serviço | |
|---|---|---|
| Endereço: Rua Padre Pedro Pinto, 506 | 80 | B |
| Num. Lote CTM: 190405000060 | | |

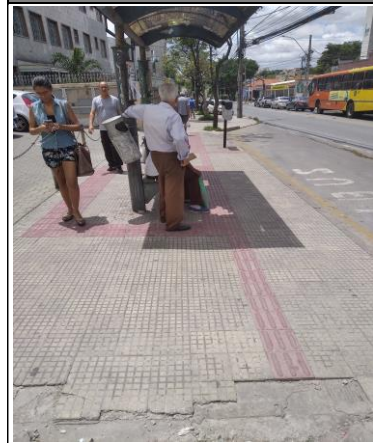
## Foto Geral

| ID | Itens Avaliados | Respostas | Nota |
|---|---|---|---|
| P_4 | Existência de Buracos ? | Poucos | 5 |
| P_11 | O Passeio está no padrão da SMPU ? | Não | 0 |
| P_16 | Classificação geral da calçada pelo pesquisador. | Regular | 5 |

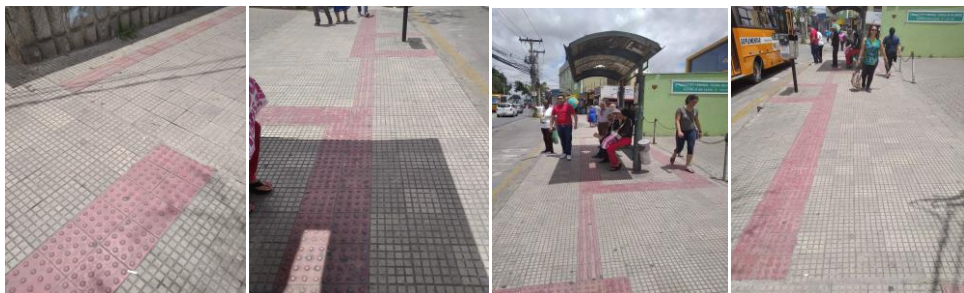
## Fotos Complementares - Detalhes do Passeio

| ID | Itens Avaliados | Respostas | Nota |
|---|---|---|---|
| P_8_1 | O piso tátil está no eixo da faixa livre ? | Não | 0 |
| P_8_2 | Se tem uma leve mudança de direção está conforme a norma ? | Não | 0 |
