# Lote 1 - Rota: Padre Pedro Pinto

| Diagnóstico da Calçada | Qualidade do Serviço | |
| Endereço: Rua Padre Pedro Pinto, 1341 | 65 | C |
| Data do Registro: 22/11/2019 09:09:29 | | |

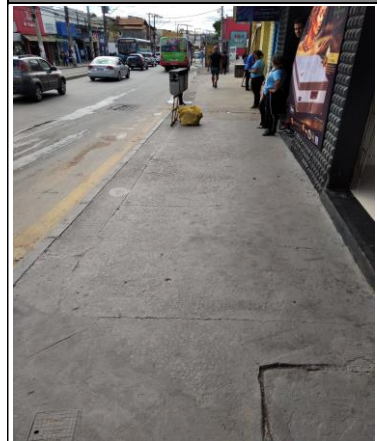
Foto Geral

| ID | Itens Avaliados | Respostas | Nota |
|---|---|---|---|
| P_4 | Existência de Buracos ? | Poucos | 5 |
| P_5 | Condições Gerais do Piso e meio-fio da calçada ? | Regular | 5 |
| P_16 | Classificação geral da calçada pelo pesquisador. | Regular | 5 |
