# Lote 1 - Rota: Noroeste

| Diagnóstico da Calçada | Qualidade do Serviço | |
| Endereço: Av. Abílio Machado, 1667 | 65 | C |
| Num. Lote CTM: 130113100410 | | |

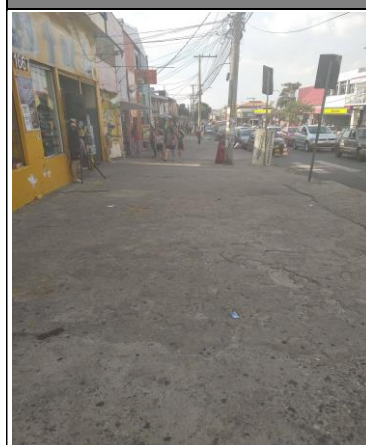
Foto Geral

| ID | Itens Avaliados | Respostas | Nota |
|---|---|---|---|
| P_4 | Existência de Buracos ? | Poucos | 5 |
| P_5 | Condições Gerais do Piso e meio-fio da calçada ? | Regular | 5 |
| P_16 | Classificação geral da calçada pelo pesquisador. | Regular | 5 |
