## Lote 4 - Rota: Raja Gabágia

| Diagnóstico da Calçada | Qualidade do Serviço | |
| Endereço: Av. Raja Gabágia, 1213 | 62 | C |
| Data do Registro: 07/11/2019 16:01:20 | | |

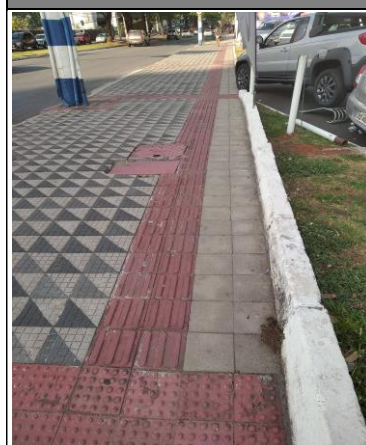
### Foto Geral

| ID | Itens Avaliados | Respostas | Nota |
|---|---|---|---|
| P_6 | Presença de desníveis ? | Leve | 7 |
| P_9 | A calçada Possui Rebaixamento de Veículos correto ? | Não | 0 |
| P_11 | O Passeio está no padrão da SMPU ? | Não | 0 |
| P_12 | A testada possui prática de estacionamento sobre o passeio ? | Sim | 0 |
| P_16 | Classificação geral da calçada pelo pesquisador. | Regular | 5 |

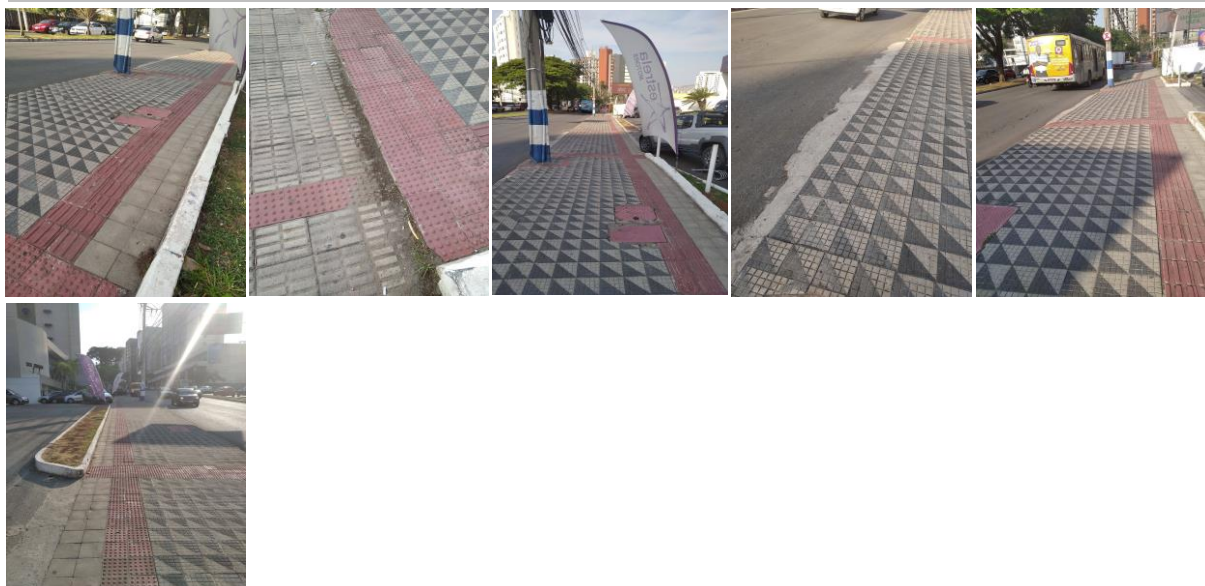
### Fotos Complementares - Detalhes do Passeio

| ID | Itens Avaliados | Respostas | Nota |
|---|---|---|---|
| P_8_1 | O piso tátil está no eixo da faixa livre ? | Não | 0 |
| P_8_2 | Se tem uma leve mudança de direção está conforme a norma ? | Não | 0 |
