## Lote 3 - Rota: Augusto de Lima

**FRATAR**  
ENGENHARIA CONSULTIVA

| Diagnóstico da Calçada | Qualidade do Serviço | |
| Endereço: Av. Augusto de Lima, 1150 | 46 | D |

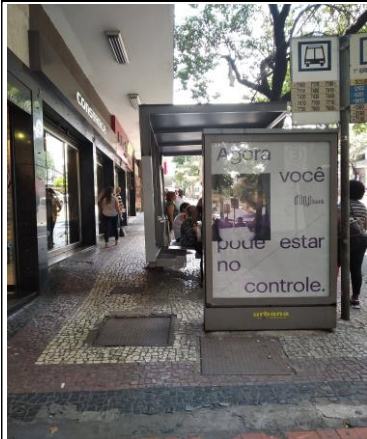
Foto Geral

| ID | Itens Avaliados | Respostas | Nota |
|---|---|---|---|
| P_4 | Existência de Buracos ? | Muitos | 0 |
| P_5 | Condições Gerais do Piso e meio-fio da calçada ? | Regular | 5 |
| P_6 | Presença de desníveis ? | Médio | 3 |
| P_16 | Classificação geral da calçada pelo pesquisador. | Ruim | 0 |
