# Lote 1 - Rota: Padre Pedro Pinto

| Diagnóstico da Calçada | Qualidade do Serviço | |
| Endereço: Rua Padre Pedro Pinto, 4938 | 45 | D |
| Data do Registro: 21/11/2019 09:35:14 | | |

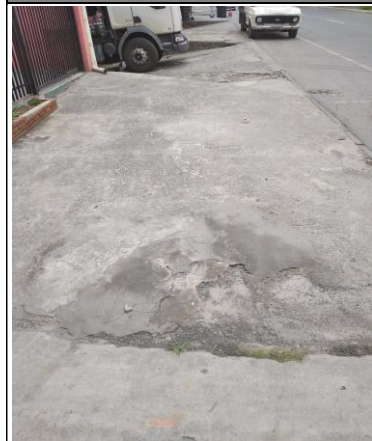
## Foto Geral

| ID | Itens Avaliados | Respostas | Nota |
|---|---|---|---|
| P_5 | Condições Gerais do Piso e meio-fio da calçada ? | Péssimo | 0 |
| P_6 | Presença de desníveis ? | Severo | 0 |
| P_16 | Classificação geral da calçada pelo pesquisador. | Ruim | 0 |

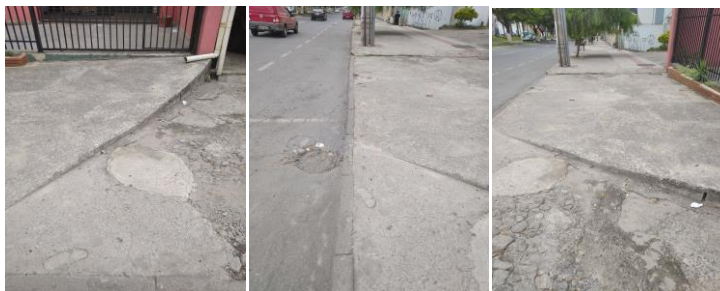
## Fotos Complementares - Detalhes do Passeio

| ID | Itens Avaliados | Respostas | Nota |
|---|---|---|---|
| P_4 | Existência de Buracos ? | Poucos | 5 |
