# Lote 1 - Rota: Noroeste

| Diagnóstico da Calçada | Qualidade do Serviço | |
| Endereço: Av. Ivaí, 203 | 58 | C |

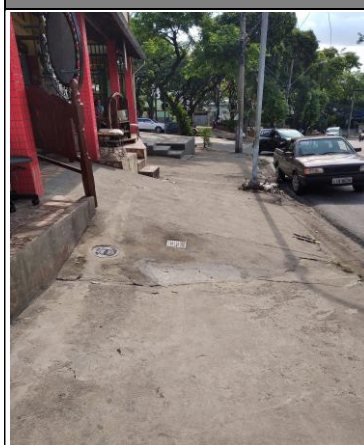
Foto Geral

| ID | Itens Avaliados | Respostas | Nota |
|---|---|---|---|
| P_4 | Existência de Buracos ? | Poucos | 5 |
| P_5 | Condições Gerais do Piso e meio-fio da calçada ? | Regular | 5 |
| P_6 | Presença de desníveis ? | Médio | 3 |
| P_9 | A calçada Possui Rebaixamento de Veículos correto ? | Não | 0 |
| P_11 | O Passeio está no padrão da SMPU ? | Não | 0 |
| P_16 | Classificação geral da calçada pelo pesquisador. | Regular | 5 |
