## Lote 4 - Rota: Raja Gabágia

**FRATAR**  
ENGENHARIA CONSULTIVA

| Diagnóstico da Calçada | Qualidade do Serviço | |
| Endereço: Av. Raja Gabaglia, 5005 | 60 | C |

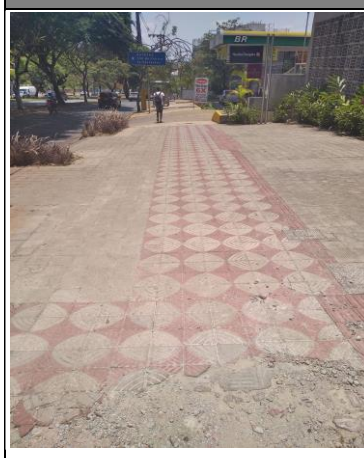
### Foto Geral

| ID | Itens Avaliados | Respostas | Nota |
|---|---|---|---|
| P_4 | Existência de Buracos ? | Poucos | 5 |
| P_5 | Condições Gerais do Piso e meio-fio da calçada ? | Péssimo | 0 |
| P_12 | A testada possui prática de estacionamento sobre o passeio ? | Sim | 0 |
| P_16 | Classificação geral da calçada pelo pesquisador. | Ruim | 0 |

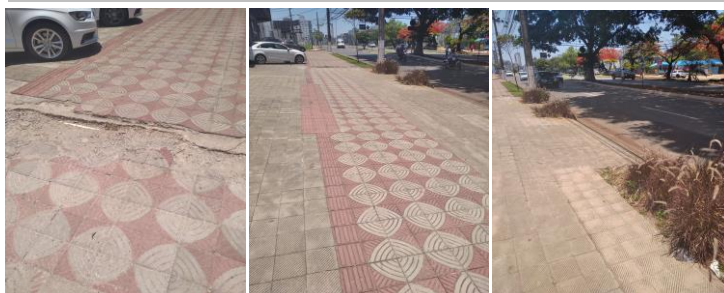
### Fotos Complementares - Detalhes do Passeio

| ID | Itens Avaliados | Respostas | Nota |
|---|---|---|---|
| P_8_1 | O piso tátil está no eixo da faixa livre ? | Não | 0 |
| P_8_2 | Se tem uma leve mudança de direção está conforme a norma ? | Não | 0 |
