## Lote 4 - Rota: Contorno

| Diagnóstico da Calçada | Qualidade do Serviço | |
| Endereço: Av.Contorno, 2157 | 65 | C |
| Data do Registro: 04/11/2019 15:13:59 | | |

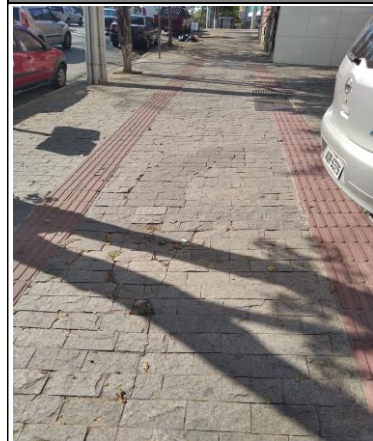
### Foto Geral

| ID | Itens Avaliados | Respostas | Nota |
|---|---|---|---|
| P_4 | Existência de Buracos ? | Poucos | 5 |
| P_5 | Condições Gerais do Piso e meio-fio da calçada ? | Regular | 5 |
| P_11 | O Passeio está no padrão da SMPU ? | Não | 0 |
| P_16 | Classificação geral da calçada pelo pesquisador. | Regular | 5 |

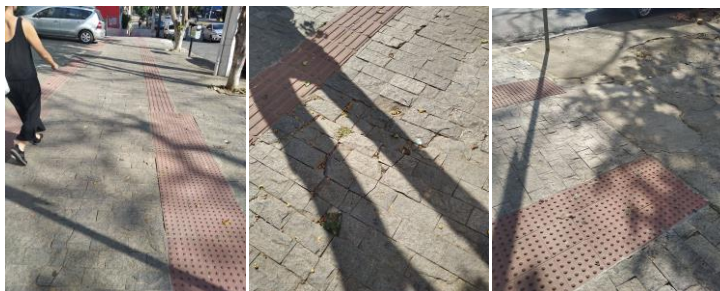
### Fotos Complementares - Detalhes do Passeio

| ID | Itens Avaliados | Respostas | Nota |
|---|---|---|---|
| P_8_1 | O piso tátil está no eixo da faixa livre ? | Não | 0 |
| P_8_2 | Se tem uma leve mudança de direção está conforme a norma ? | Não | 0 |
