# Lote 1 - Rota: Noroeste

**FRATAR**  
ENGENHARIA CONSULTIVA

| Diagnóstico da Calçada | Qualidade do Serviço | |
| Endereço: Av. Abílio Machado, 1560 | 67 | C |

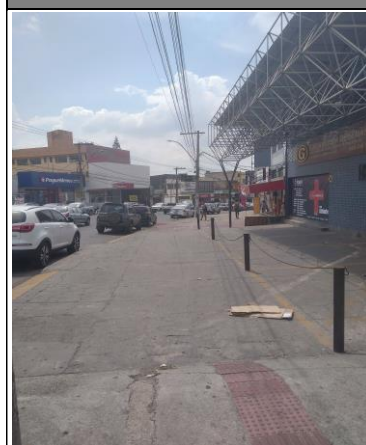
Foto Geral

| ID | Itens Avaliados | Respostas | Nota |
|---|---|---|---|
| P_5 | Condições Gerais do Piso e meio-fio da calçada ? | Regular | 5 |
| P_6 | Presença de desníveis ? | Leve | 7 |
| P_11 | O Passeio está no padrão da SMPU ? | Não | 0 |
| P_12 | A testada possui prática de estacionamento sobre o passeio ? | Sim | 0 |
| P_16 | Classificação geral da calçada pelo pesquisador. | Regular | 5 |
