| Diagnóstico da Calçada | Qualidade do Serviço | |
| Endereço: Av. Getúlio Vargas, 613 | 61 | C |

# Lote 5 - Rota: Afonso Pena

**FRATAR**  
ENGENHARIA CONSULTIVA

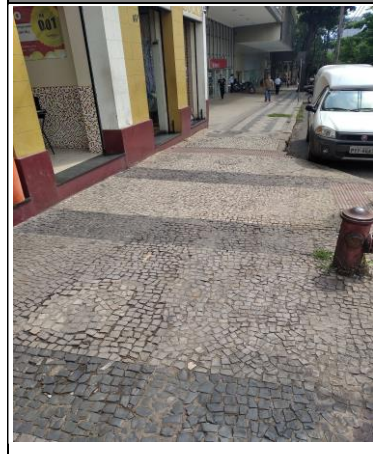
Foto Geral

| ID | Itens Avaliados | Respostas | Nota |
|---|---|---|---|
| P_4 | Existência de Buracos ? | Poucos | 5 |
| P_5 | Condições Gerais do Piso e meio-fio da calçada ? | Regular | 5 |
| P_16 | Classificação geral da calçada pelo pesquisador. | Regular | 5 |

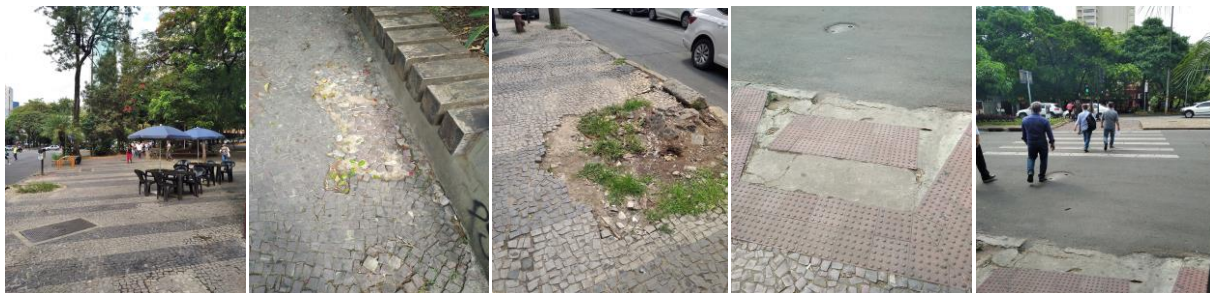
Fotos Complementares - Detalhes do Passeio

| ID | Itens Avaliados | Respostas | Nota |
|---|---|---|---|
| P_7_1_2 | Se for do Tipo 1, O rebaixo tem abas conforme a norma ? | Não | -1 |
| P_7_3 | O rebaixo possui piso tátil ? | Tem só piso de alerta | -1 |
