# Lote 1 - Rota: Noroeste

**FRATAR**  
ENGENHARIA CONSULTIVA

| Diagnóstico da Calçada | Qualidade do Serviço | |
| Endereço: Av. Abílio Machado, 1024 | 47 | D |

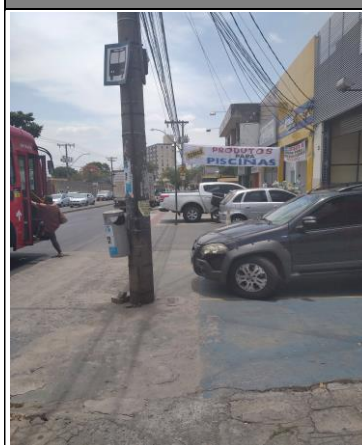
Foto Geral

| ID | Itens Avaliados | Respostas | Nota |
|---|---|---|---|
| P_5 | Condições Gerais do Piso e meio-fio da calçada ? | Péssimo | 0 |
| P_6 | Presença de desníveis ? | Leve | 7 |
| P_12 | A testada possui prática de estacionamento sobre o passeio ? | Sim | 0 |
| P_16 | Classificação geral da calçada pelo pesquisador. | Ruim | 0 |

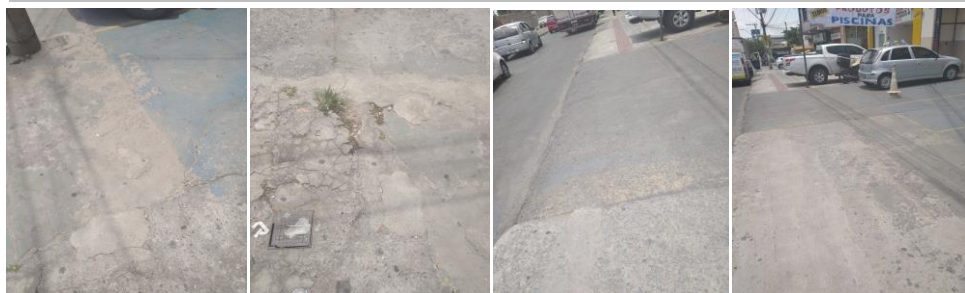
Fotos Complementares - Detalhes do Passeio

| ID | Itens Avaliados | Respostas | Nota |
|---|---|---|---|
| P_9 | A calçada Possui Rebaixamento de Veículos correto ? | Não | 0 |
| P_11 | O Passeio está no padrão da SMPU ? | Não | 0 |
