## Lote 4 - Rota: Contorno

**FRATAR**  
ENGENHARIA CONSULTIVA

| Diagnóstico da Calçada | Qualidade do Serviço | |
|---|---|---|
| Endereço: Av.Contorno, 9251 | 53 | C |
| Data do Registro: 28/10/2019 17:20:13 | | |

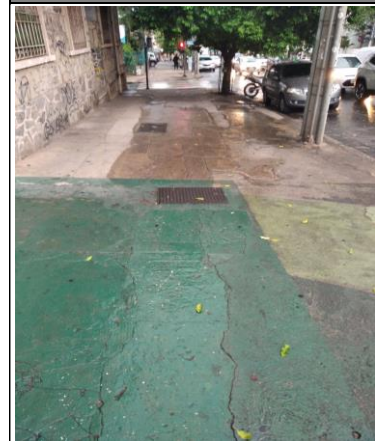
### Foto Geral

| ID | Itens Avaliados | Respostas | Nota |
|---|---|---|---|
| P_4 | Existência de Buracos ? | Muitos | 0 |
| P_5 | Condições Gerais do Piso e meio-fio da calçada ? | Regular | 5 |
| P_16 | Classificação geral da calçada pelo pesquisador. | Ruim | 0 |
