## Lote 3 - Rota: Leste 3

**FRATAR**  
ENGENHARIA CONSULTIVA

| Diagnóstico da Calçada | Qualidade do Serviço | |
| Endereço: Av. Andradas, 2229 | 48 | D |

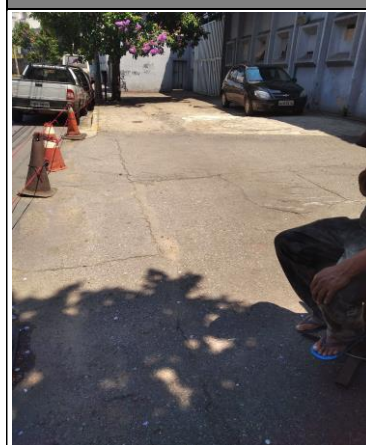
### Foto Geral

| ID | Itens Avaliados | Respostas | Nota |
|---|---|---|---|
| P_4 | Existência de Buracos ? | Muitos | 0 |
| P_5 | Condições Gerais do Piso e meio-fio da calçada ? | Regular | 5 |
| P_6 | Presença de desníveis ? | Médio | 3 |
| P_9 | A calçada Possui Rebaixamento de Veículos correto ? | Não | 0 |
| P_11 | O Passeio está no padrão da SMPU ? | Não | 0 |
| P_16 | Classificação geral da calçada pelo pesquisador. | Ruim | 0 |
