# Lote 1 - Rota: Padre Pedro Pinto

**FRATAR**  
ENGENHARIA CONSULTIVA

| Diagnóstico da Calçada | Qualidade do Serviço | |
|---|---|---|
| Endereço: Rua Padre Pedro Pinto, 1747 | 58 | C |
| Data do Registro: 21/11/2019 12:27:03 | | |

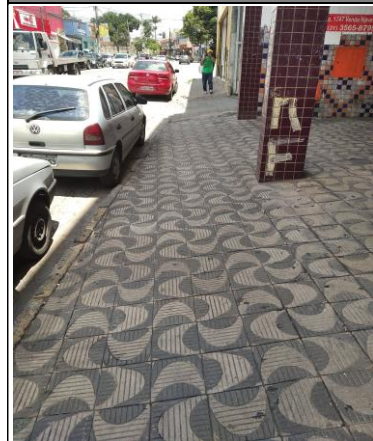
## Foto Geral

| ID | Itens Avaliados | Respostas | Nota |
|---|---|---|---|
| P_4 | Existência de Buracos ? | Poucos | 5 |
| P_5 | Condições Gerais do Piso e meio-fio da calçada ? | Regular | 5 |
| P_6 | Presença de desníveis ? | Leve | 7 |
| P_16 | Classificação geral da calçada pelo pesquisador. | Regular | 5 |
