# Lote 1 - Rota: Padre Pedro Pinto

**FRATAR**  
ENGENHARIA CONSULTIVA

| Diagnóstico da Calçada | Qualidade do Serviço | |
|---|---|---|
| Endereço: Rua Padre Pedro Pinto, 2870 | 50 | D |

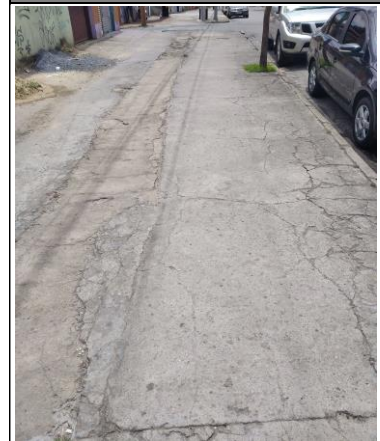
## Foto Geral

| ID | Itens Avaliados | Respostas | Nota |
|---|---|---|---|
| P_4 | Existência de Buracos ? | Muitos | 0 |
| P_5 | Condições Gerais do Piso e meio-fio da calçada ? | Péssimo | 0 |
| P_7 | Tem rebaixamento de calçada para Pedestre ? | Não, mas deveria ter. | 0 |
| P_16 | Classificação geral da calçada pelo pesquisador. | Ruim | 0 |
