# Lote 4 - Rota: Raja Gabália

**FRATAR**  
ENGENHARIA CONSULTIVA

| Diagnóstico da Calçada | Qualidade do Serviço | |
| Endereço: Rua São Paulo, 638 | 63 | C |

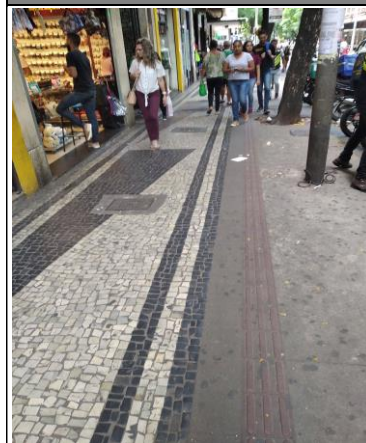
Foto Geral

| ID | Itens Avaliados | Respostas | Nota |
|---|---|---|---|
| P_4 | Existência de Buracos ? | Poucos | 5 |
| P_5 | Condições Gerais do Piso e meio-fio da calçada ? | Regular | 5 |
| P_16 | Classificação geral da calçada pelo pesquisador. | Regular | 5 |

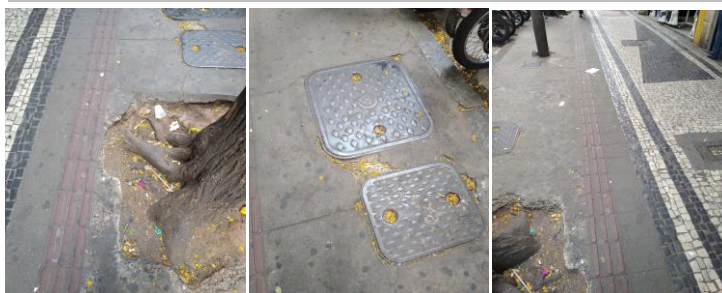
Fotos Complementares - Detalhes do Passeio

| ID | Itens Avaliados | Respostas | Nota |
|---|---|---|---|
| P_8_1 | O piso tátil está no eixo da faixa livre ? | Não | 0 |
| P_8_2 | Se tem uma leve mudança de direção está conforme a norma ? | Não | 0 |
