## Lote 4 - Rota: Contorno

| Diagnóstico da Calçada | Qualidade do Serviço | |
| Endereço: Av.Contorno, 8604 | 90 | B |
| Data do Registro: 29/10/2019 13:51:17 | | |

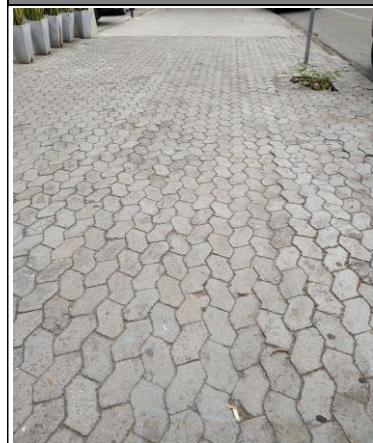
### Foto Geral

| ID | Itens Avaliados | Respostas | Nota |
|---|---|---|---|
| P_16 | Classificação geral da calçada pelo pesquisador. | Ótimo(a) | 10 |
