# Lote 5 - Rota: Afonso Pena

| Diagnóstico da Calçada | Qualidade do Serviço | |
| Endereço: Av. Afonso Pena, s/nº | 51 | C |
| Data do Registro: 02/11/2019 12:29:34 | | |

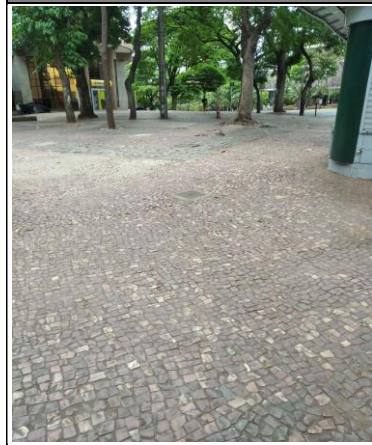
## Foto Geral

| ID | Itens Avaliados | Respostas | Nota |
|---|---|---|---|
| P_4 | Existência de Buracos ? | Muitos | 0 |
| P_5 | Condições Gerais do Piso e meio-fio da calçada ? | Regular | 5 |
| P_16 | Classificação geral da calçada pelo pesquisador. | Ruim | 0 |

Observações: Praça Tiradentes

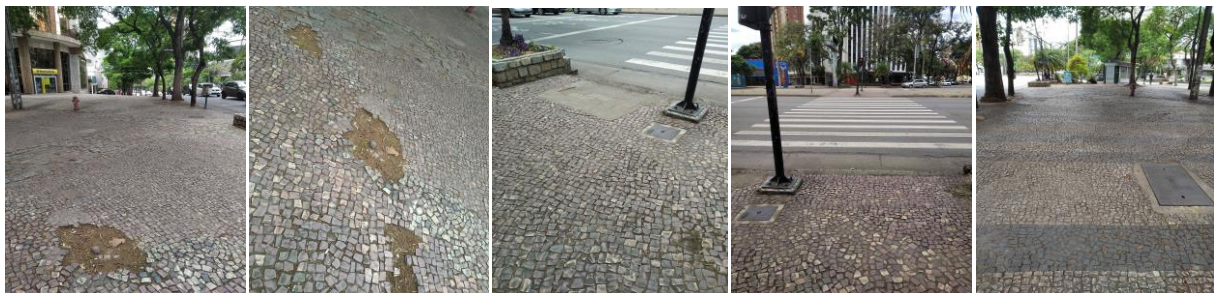
## Fotos Complementares - Detalhes do Passeio

| ID | Itens Avaliados | Respostas | Nota |
|---|---|---|---|
| P_7_3 | O rebaixo possui piso tátil ? | Tem só piso de alerta | -1 |
| P_7_3_1 | O piso tátil de alerta e direcional do rebaixo está conforme a norma ? | Não | -1 |
