## Lote 4 - Rota: Contorno

| Diagnóstico da Calçada | Qualidade do Serviço | |
| Endereço: Av.Contorno, 3920 | 62 | C |
| Data do Registro: 09/11/2019 14:34:32 | | |

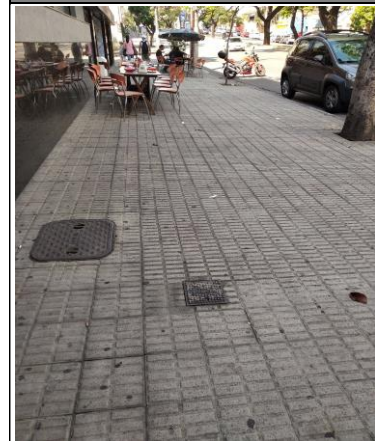
Foto Geral

| ID | Itens Avaliados | Respostas | Nota |
|---|---|---|---|
| P_6 | Presença de desníveis ? | Leve | 7 |
| P_7 | Tem rebaixamento de calçada para Pedestre ? | Não, mas deveria ter. | 0 |
| P_11 | O Passeio está no padrão da SMPU ? | Não | 0 |
| P_16 | Classificação geral da calçada pelo pesquisador. | Regular | 5 |
