## Lote 4 - Rota: Contorno

| Diagnóstico da Calçada | Qualidade do Serviço | |
| Endereço: Av.Contorno, 6756 | 65 | C |
| Data do Registro: 07/11/2019 16:40:04 | | |

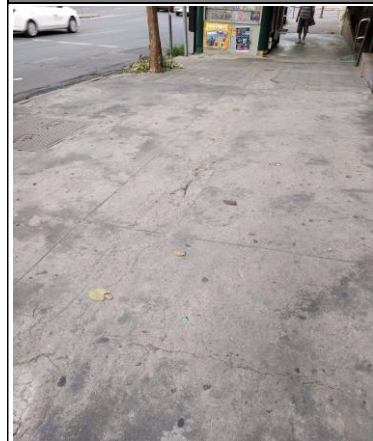
### Foto Geral

| ID | Itens Avaliados | Respostas | Nota |
|---|---|---|---|
| P_4 | Existência de Buracos ? | Poucos | 5 |
| P_5 | Condições Gerais do Piso e meio-fio da calçada ? | Regular | 5 |
| P_16 | Classificação geral da calçada pelo pesquisador. | Regular | 5 |
