# Lote 4 - Rota: Raja Gabágia

**FRATAR**  
ENGENHARIA CONSULTIVA

| Diagnóstico da Calçada | Qualidade do Serviço | |
| Endereço: Av. Olegário Maciel, 1515 | 60 | C |

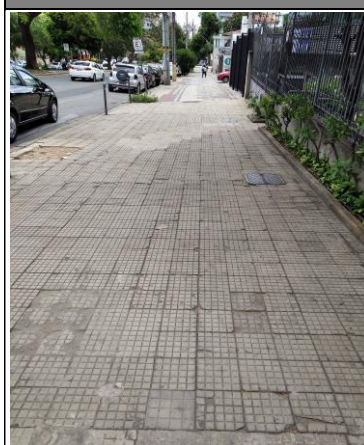
## Foto Geral

| ID | Itens Avaliados | Respostas | Nota |
|---|---|---|---|
| P_4 | Existência de Buracos ? | Poucos | 5 |
| P_5 | Condições Gerais do Piso e meio-fio da calçada ? | Regular | 5 |
| P_6 | Presença de desníveis ? | Severo | 0 |
| P_16 | Classificação geral da calçada pelo pesquisador. | Ruim | 0 |
